## Archeo-rapport 447

### Wiekevorst-Dorp te Heist-op-den-Berg: een archeologische begeleiding.

**Tienen, 2018  
Studiebureau Archeologie bvba**

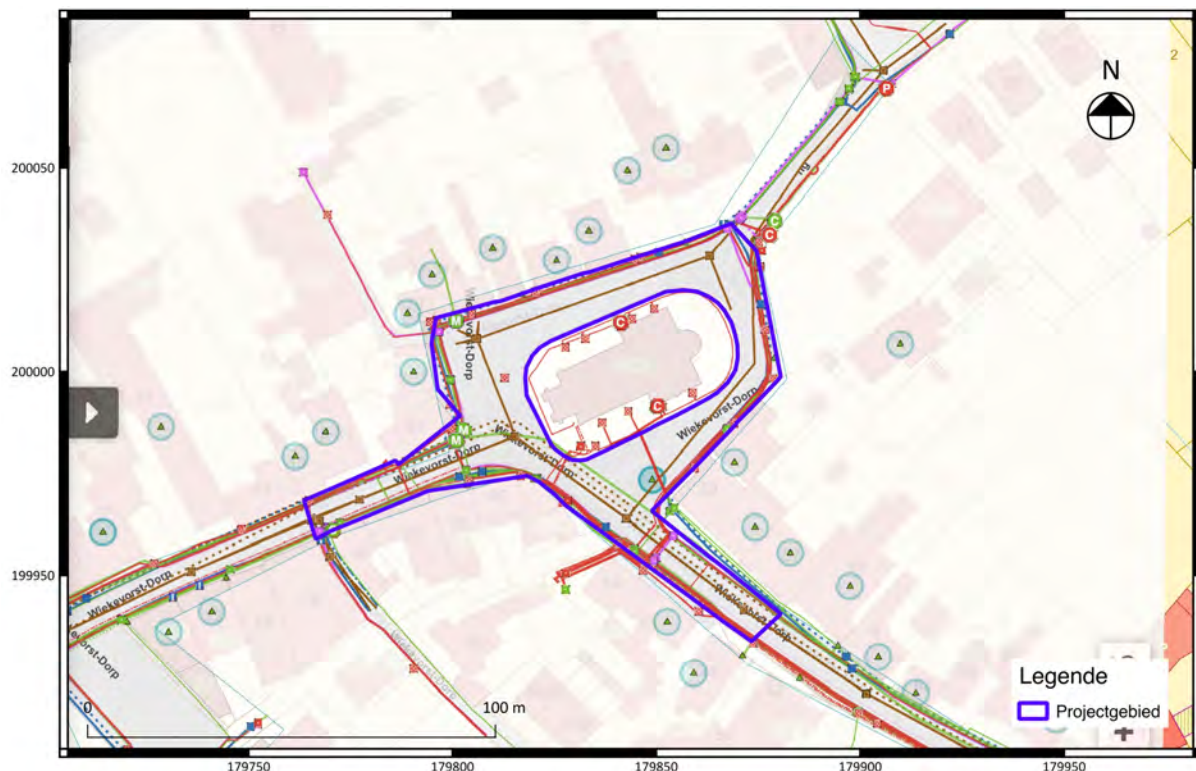
Fig. 1.4: KLIP-aanvraag, geprojecteerd op het kadasterplan.<sup>2</sup>

Het terrein is gelegen in de landelijke dorpskom van Wiekevorst (fig. 1.1) in de gemeente Heist-op-den-berg en is kadastraal gekend als afdeling 5, sectie A, openbaar domein (fig. 1.2). Geo-archeologisch gezien is het projectgebied gesitueerd in de Kempen (fig. 1.3). Figuur 1.4 toont de KLIP-aanvraag ter hoogte van het projectgebied. Hierop is te zien dat binnen het projectgebied zowel rioleringen als elektriciteitskabels, telecommunicatiekabels, olie/gas/chemicaliën leidingen en waterleidingen aanwezig zijn. De aanleg van deze nutsleidingen zal het plangebied (lokaal) verstoord hebben.

Gezien de hoeveelheid recente nutsleidingen (zie KLIP-plan fig. 1.4) dient rekening gehouden te worden met een zekere mate van verstoring veroorzaakt door leidingssleuven. Ter hoogte van de geplande rioleringsleuf moet rekening gehouden worden met een hoge graad van recente verstoring, aangezien de loop van de geplande riolering overeen zal komen met de bestaande riolering.

Gezien de hoeveelheid recente nutsleidingen (zie KLIP-plan fig. 1.4) dient rekening gehouden te worden met een zekere mate van verstoring veroorzaakt door leidingssleuven. Ter hoogte van de geplande rioleringssleuf moet rekening gehouden worden met een hoge graad van recente verstoring, aangezien de loop van de geplande riolering overeen zal komen met de bestaande riolering.

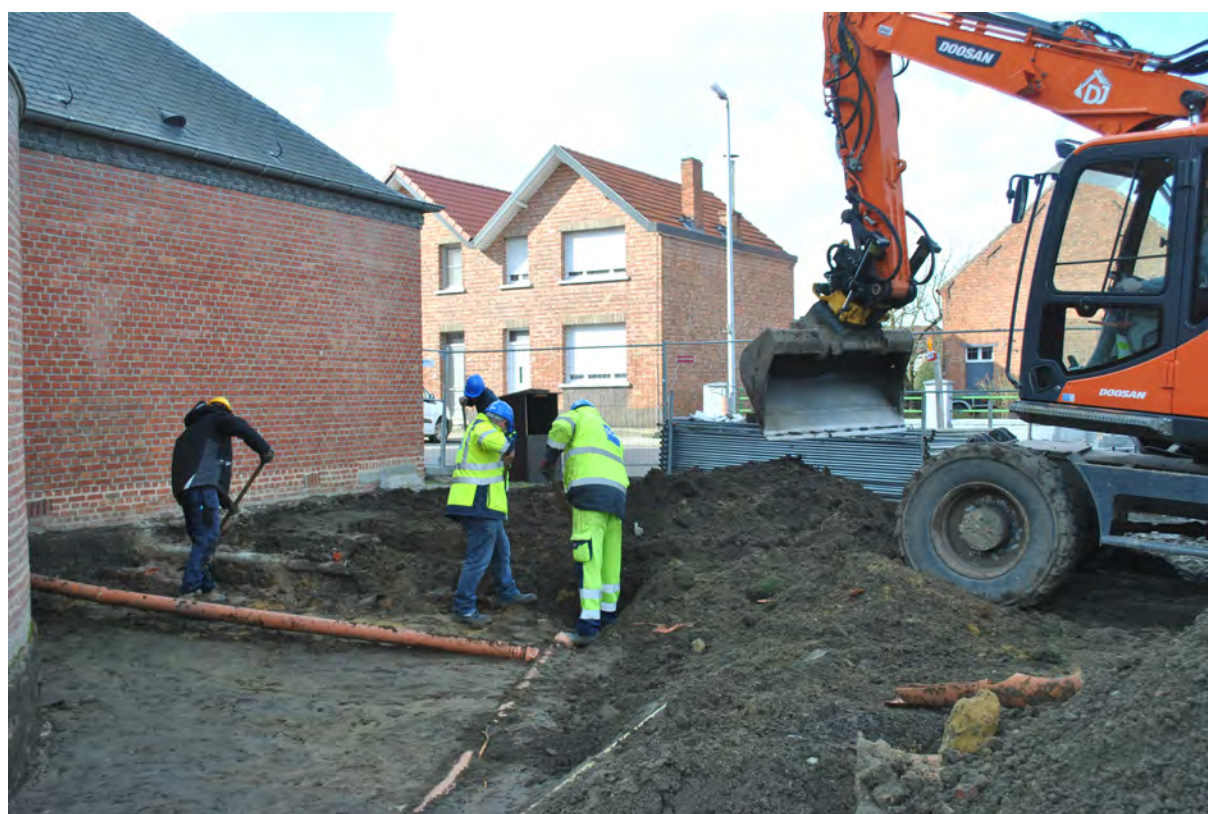
Fig. 3.2: Zicht op de recente leidingbuizen waarrond voorzichtig moest worden uitgegraven.

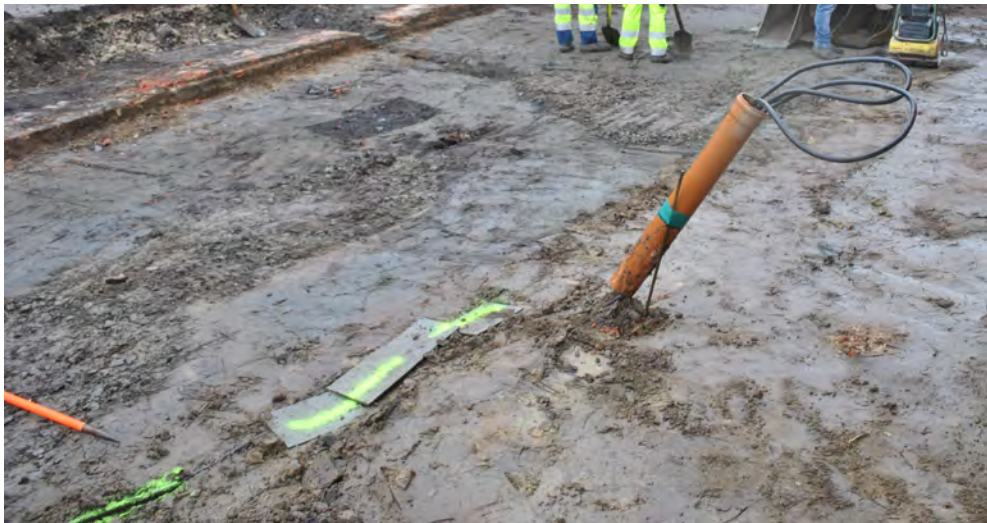
Fig. 3.3: Het merendeel van de recente leidingbuizen bleken nog in gebruik of moesten behouden blijven.

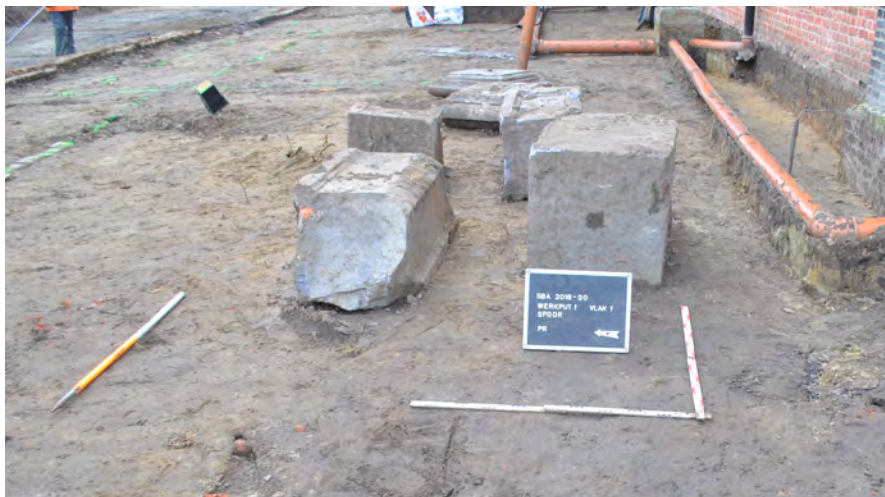
Fig. 3.4: De architecturale elementen in secundaire context behoeften geen coupe.

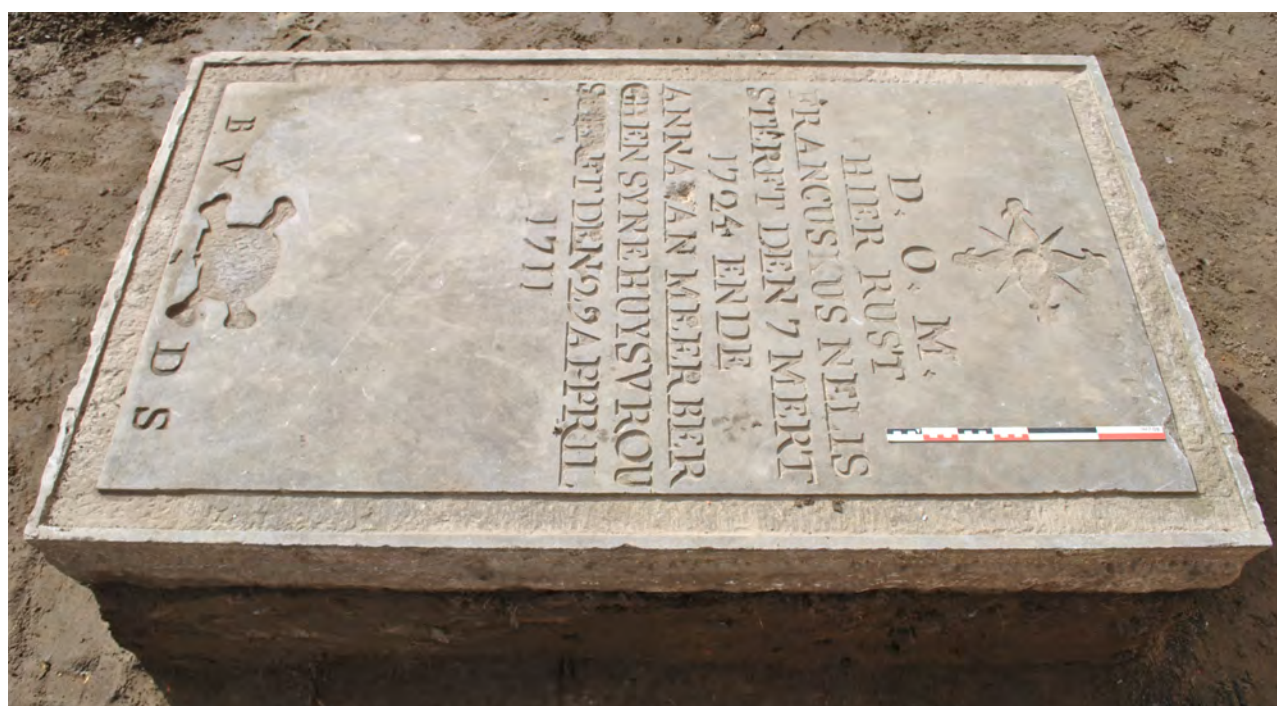
Fig. 3.10: Zicht op S12. Graftekst: /D.O.M./HIER RUST/Francuskus Nelis/STERFT DEN 7 MERT/1724 ENDE/ANNA VAN MEERBER/GHEN SYNE HUYSVROU/STERFT DEN 29 APRIL 1711/B V D S/.

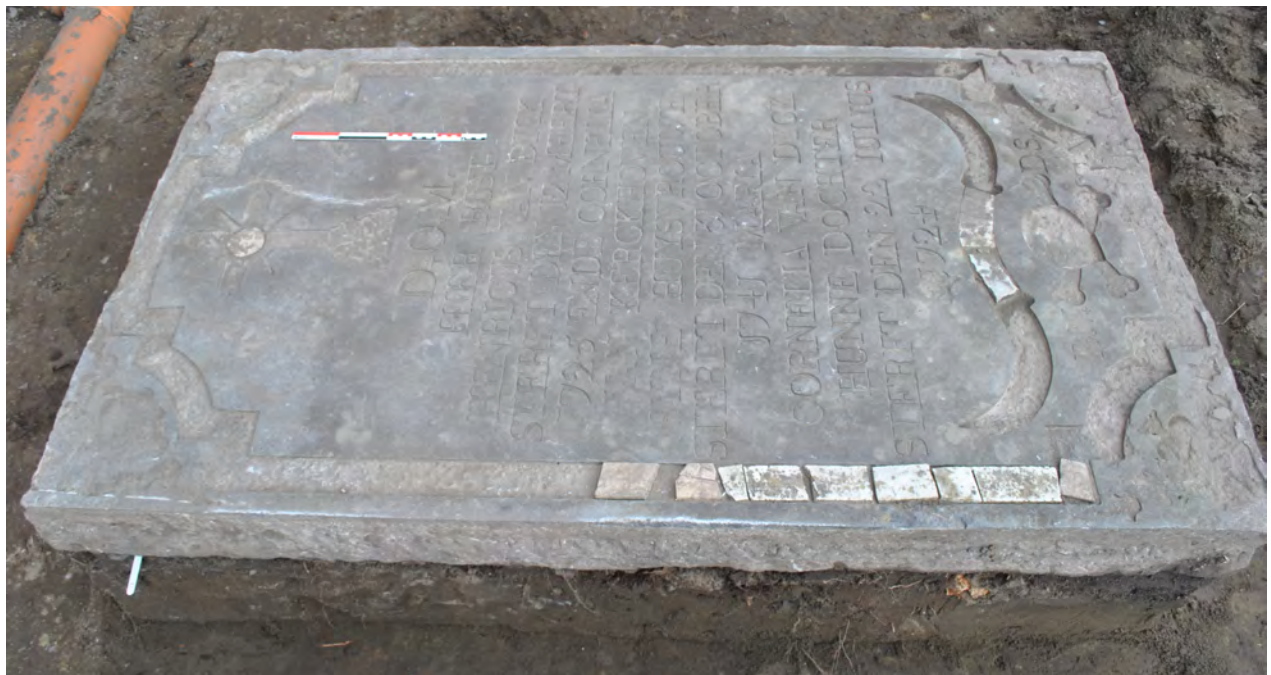
Fig. 3.11: Zicht op S13. Graftekst: /D.O.M./ HIER RUST / HENRICUS VAN DYCK / STERFT DEN 12 MEERT / 1725 ENDE CORNELIA / VAN KERCKHOVEN / SYNE HUYSVROUWE / STERFT DEN 31 OCTOBER / 1741 MARIA / CORNELIA VAN DYCK / HUNNE DOCHTER / STERFT DEN 22 IULIUS / 1724 / B.V.D.S./

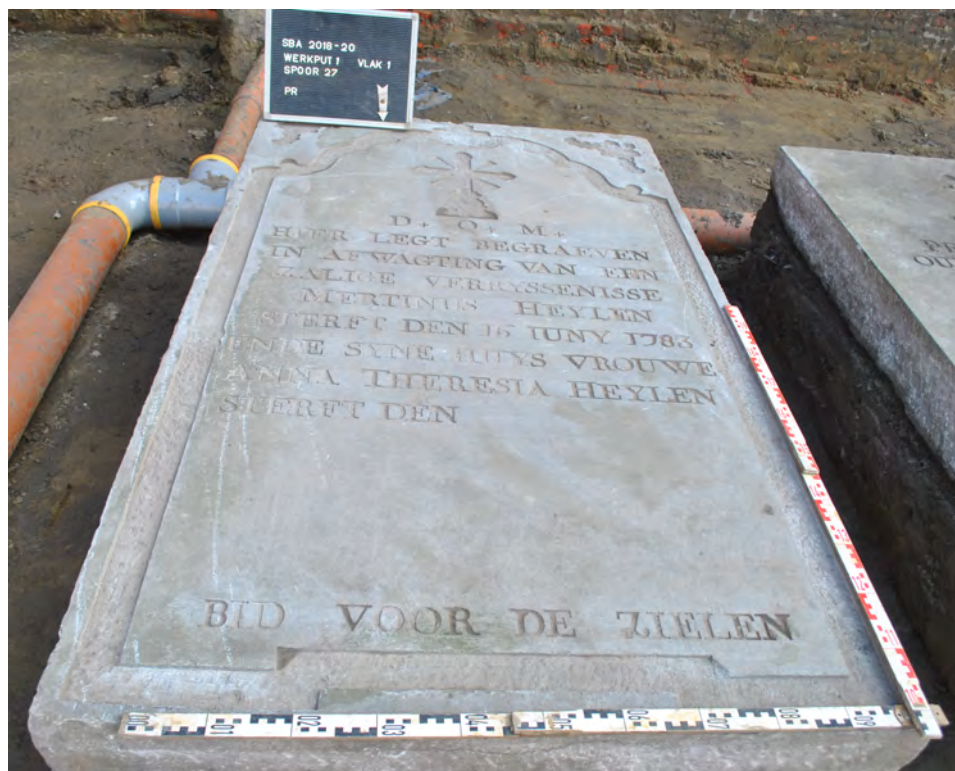
Fig. 3.12: Zicht op S27. Graftekst: /D.O.M./ HIER LIEGT BEGRAEVEN / IN AFWAGTING VAN EEN / ZALIGE VERRYSSSENISSE / MERTINUS HEYLEN / STERFT DEN 16 JUNI 1783 / ENDE SYNE HUYS VROUWE / ANNA THERESIA HEYLEN / STERFT DEN / BID VOOR DE ZIELEN/

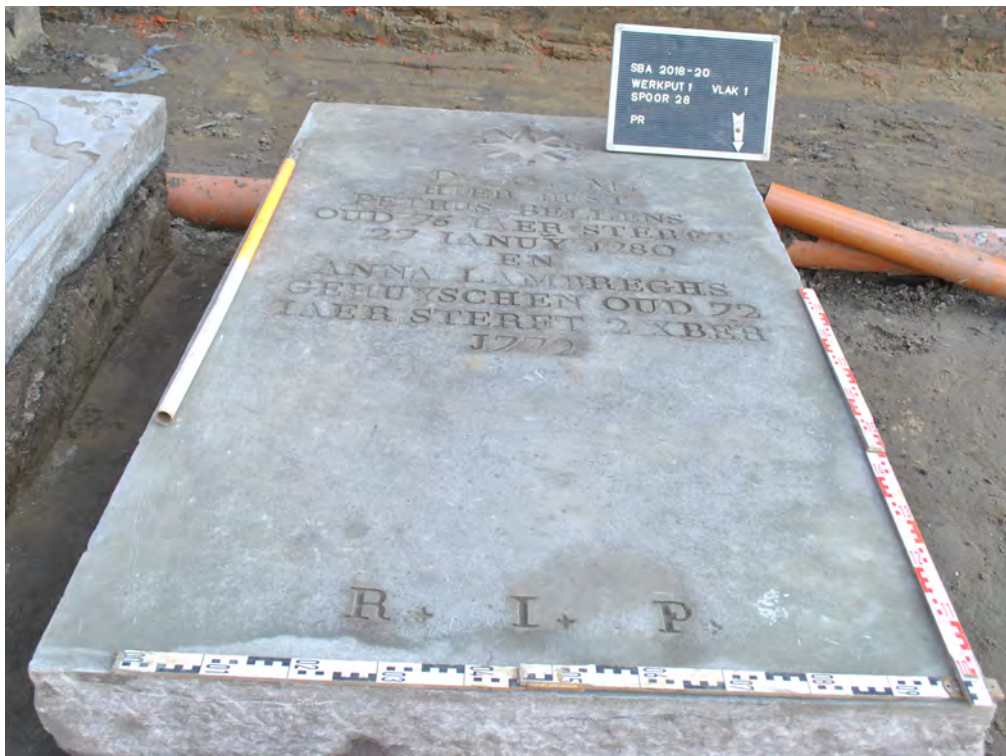
Spoor 28 heeft dezelfde afmetingen (200 x 113 x 15 cm) en is eenvoudig gegraveerd (fig. 3.14). Zo heeft het epitaaf geen omlijsting en als enige symbool is een Andreaskruis (*crux decussata*) boven de graftekst gegraveerd. Onderaan staat afkorting R.I.P. (*requiescat in pace*) te lezen, een wens voor de overledene om te rusten in vrede. Onder de grafplaat lagen Petrus Bellens († 1780) en Anna Lambreghts Gehuyschen († 1772) begraven, die volgens het epitaaf de leeftijden van 76 en 72 bereiken.

Fig. 3.13: Zicht op S28: /D.O.M./ HIER RUST / PETRUS BELLENS / OUD 76 JAER STERFT / 27 JANUARY 1780 / EN / ANNA LAMBREGHS / GEHUYSCHE OUD 72 / JAER STERFT 2 XBER / 1772 / R.I.P./.

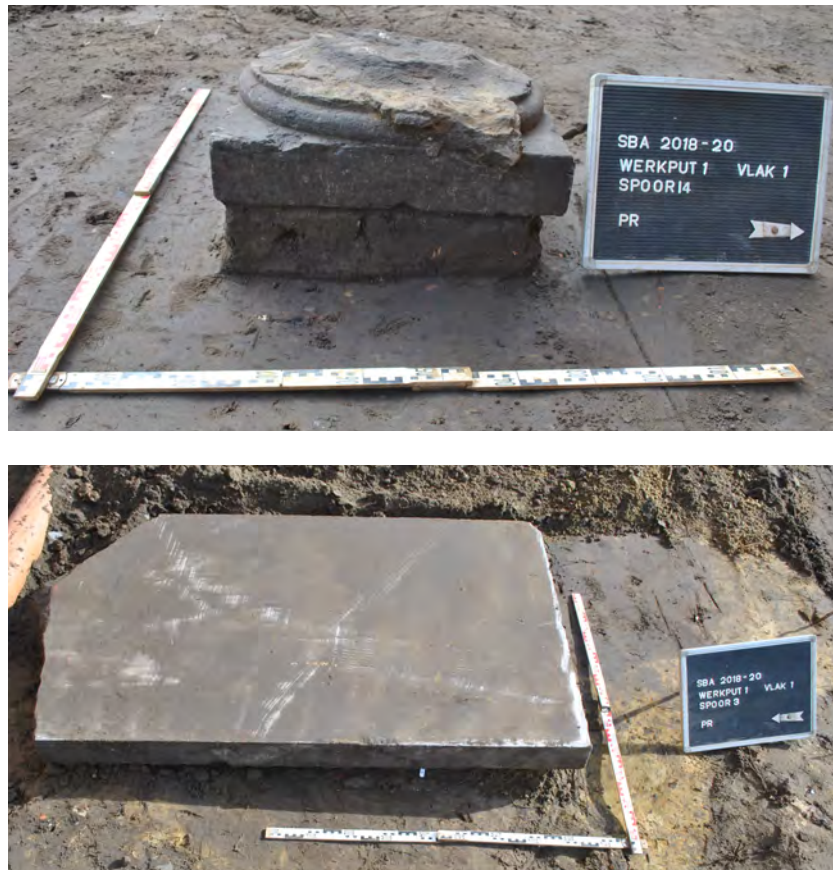
Tijdens de uitgraving rondom de kerk werden naast de grafplaten ook andere bewerkte stenen aangetroffen, zowel aan de zuid- en noordkant van de kerk. Het gaat om enkele architecturale elementen die met grote waarschijnlijkheid uit het interieur van de kerk zijn verwijderd en vervolgens buiten neergelegd / gedumpt. Aan de zuidkant van de kerk bestaat S3 uit een dekplaat - hoewel aan weerskanten zonder opschrift - uit gelijkaardige blauwe hardsteen als de aangetroffen grafstenen (fig. 3.14). Eén hoek is afgebroken en de afmetingen bedragen 160 x 105 x 10 cm. S14 is een losstaand basement, stylobaat en gedeeltelijke schacht van een kleine ronde zuil, met een diameter van Ø 18 cm. Het vierkante basement is 45 x 45 cm breed en het geheel is slechts 14 cm dik (fig. 3.14).

Fig. 3.14: Zicht op S14 (boven) en S3 (onder).

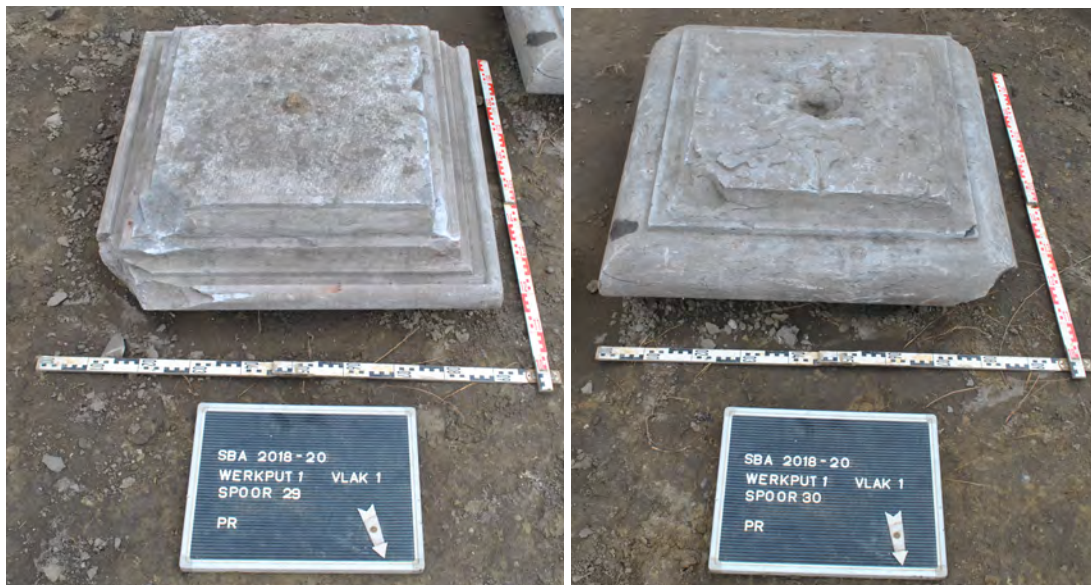
Sporen 29 en 30 bestaan uit twee geprofileerde imposten, van ieder 80 x 80 breed en 30 cm dik. S29 heeft een profiel bestaande uit afwisselend een *torus* – *trochilus* – *torus*, geïnspireerd op een klassieke Attisch-Ionisch profiel. In het midden is een holte zichtbaar waarin een metalen pin kon passen, die bevestigd was aan de pilaar of pijler waarvoor de impost als dekplaat functioneerde.

Fig. 3.15: Zicht op S29 (links) en S30 (rechts).

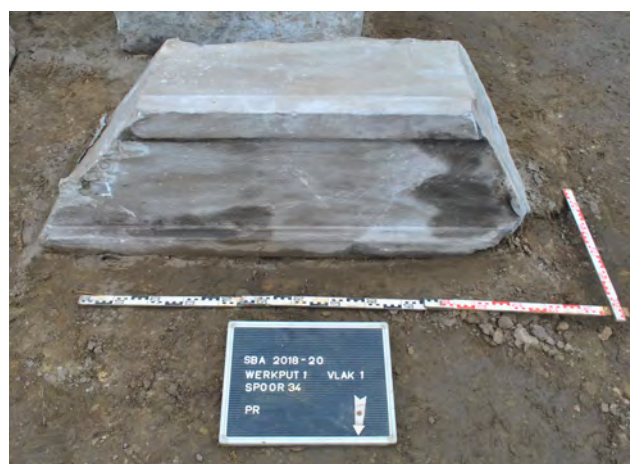
Fig. 3.17: Zicht op S34.

Sporen 31, 32 en 34 zijn stukken van vierkante pijlers uit blauwe hardsteen. De drie fragmenten hebben allemaal een afmeting van 50 x 50 cm, evenals een gelijke gebeitelde omlijsting. Dit doet

vermoeden dat het wellicht drie fragmenten van eenzelfde pilaar zijn geweest. In S32 is nog een metalen pin zichtbaar, die gebruikt zal zijn geweest bij een “pen-gat” verbinding om verschillende stukken pijler aan elkaar te bevestigen.

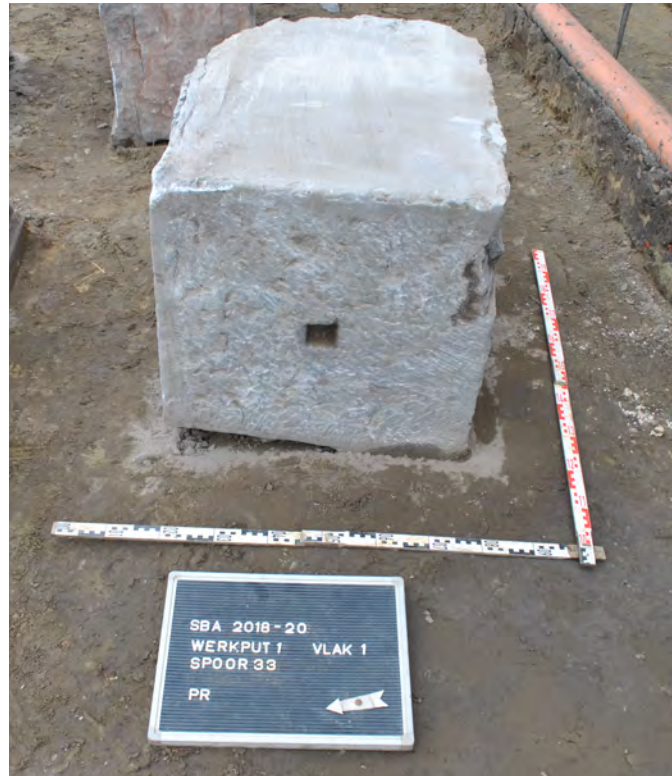
Fig. 3.18: Zicht op S33.

Ten slotte bestaat S33 uit een fragment van een vierkant gekapte pijler in arduin (blauwe hardsteen), waarvan de functie niet meer is af te leiden (fig. 3.18). Er is geen decoratie zichtbaar, hoewel centraal aan één zijde een gat voor een (metalen) pen-gatverbinding te zien is. Op deze zijde zijn ook nog beitelsporen zichtbaar. De andere zijden zijn glad afgewerkt, wat suggereert dat ook dit fragment oorspronkelijk afkomstig is uit een interieur.

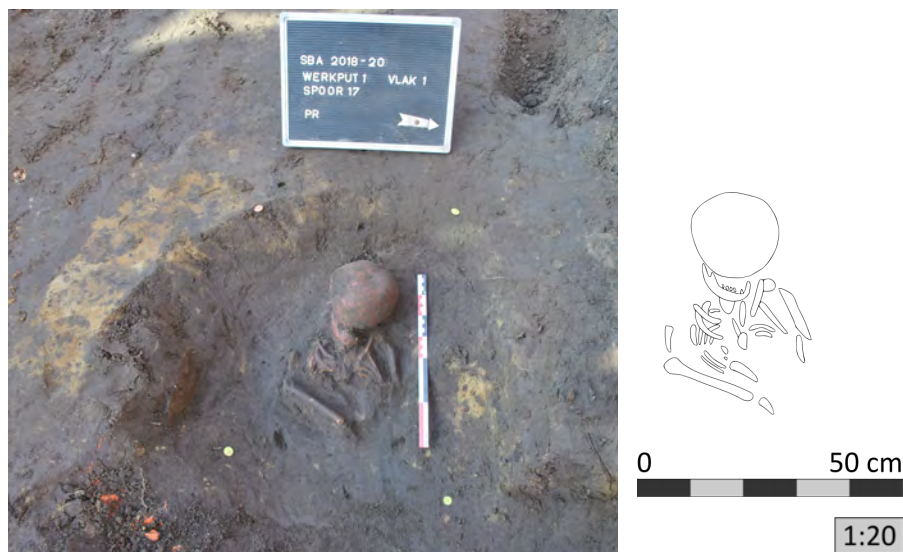
Bij de uitgraving rondom het kerkgebouw werden de skeletresten van twee menselijke individuen in anatomisch correct verband aangetroffen. Van beide individuen bleek minder dan 25% bewaard, waarmee de bewaringsconditie van beide sporen als zeer slecht kan worden bestempeld.

Skelet S17 werd aangetroffen aan de zuidkant van de kerk en bestaat uit een schedel en bovenlichaam, waarbij de bovenarmen en ribbenkast niet volledig zijn bewaard (fig. 3.19). S24 werd aan de noordzijde van het kerkgebouw teruggevonden en bestaat uit een fragmenten van een schedel, ribbenkast en bovenarmen (fig. 3.20). Rondom de individuen werd geen duidelijke spooraflijning of bekisting aangetroffen. Vermoedelijk zijn dit restanten van meer recente begravingen gezien hun oppervlakkige ligging (slechts -55 cm diep). De skeletten zijn mogelijk de ruiming van het kerkhof en/of aanleggen van de moderne nutsvoorzieningen sterk beschadigd en deels vernietigd. Een ruimere grafcontext van een volledige begraafplaats ontbreekt.

Fig. 3.19: Foto en tekening van S17.

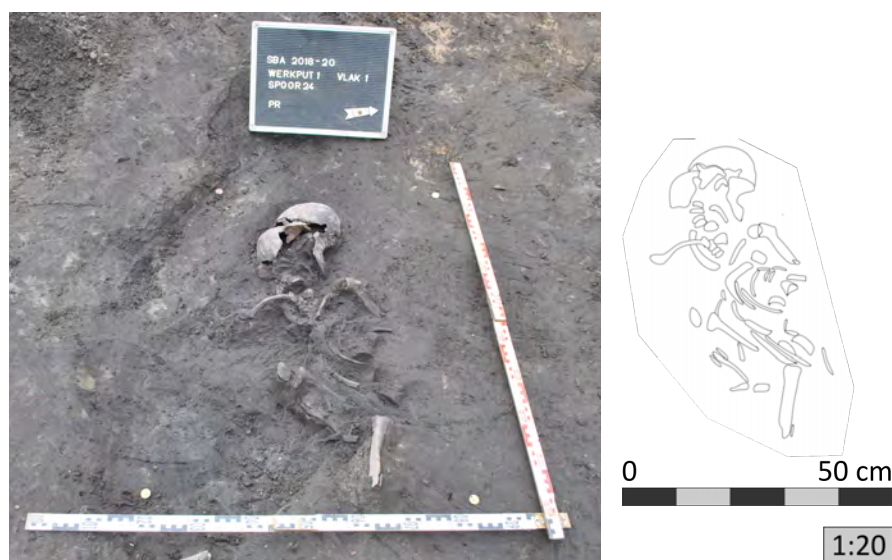
Fig. 3.20: Foto en tekening van S24.

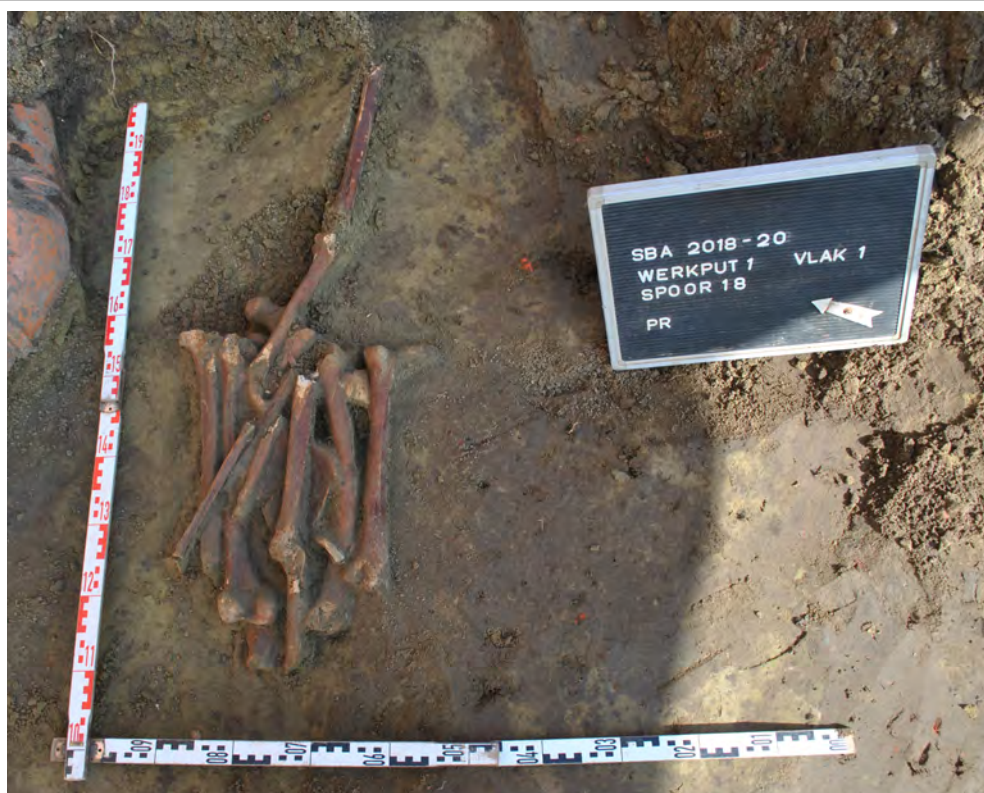
Spoor 18 werd aangetroffen ter hoogte van de apsis aan de zuidzijde van de kerk en bestaat uit een klassieke knekelput (fig. 3.21). Binnen een knekel-context werden de lange beenderen verzameld (de kleinere botjes waren immers minder herkenbaar / zichtbaar) en herbegraven in secundaire context. Ook S18 bestaat uit menselijk botmateriaal, maar alleen de lange beenderen van meer dan één individu werden overgeleverd en daarnaast zitten de beenderen niet meer in anatomisch verband (fig. 3.22). Hetzelfde geldt voor S23, waarbij een concentratie menselijke lange beenderen werden aangetroffen, vlak naast de overblijfselen van een klein houten kistje (voor een beschrijving van S25, zie verder).

Fig. 3.21: Zicht op de knekelput van S18.

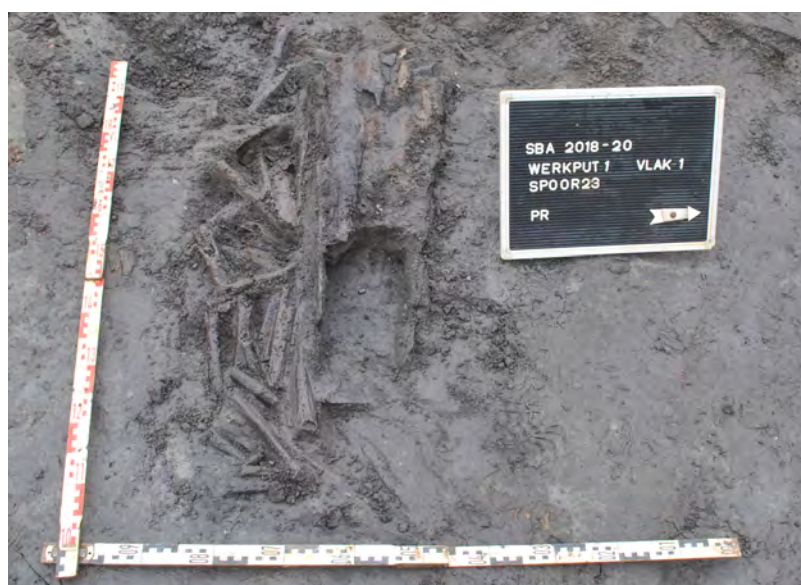
Fig. 3.22: Zicht op de knekelput van S23 (links) en het houten kistje van S25 (rechts).

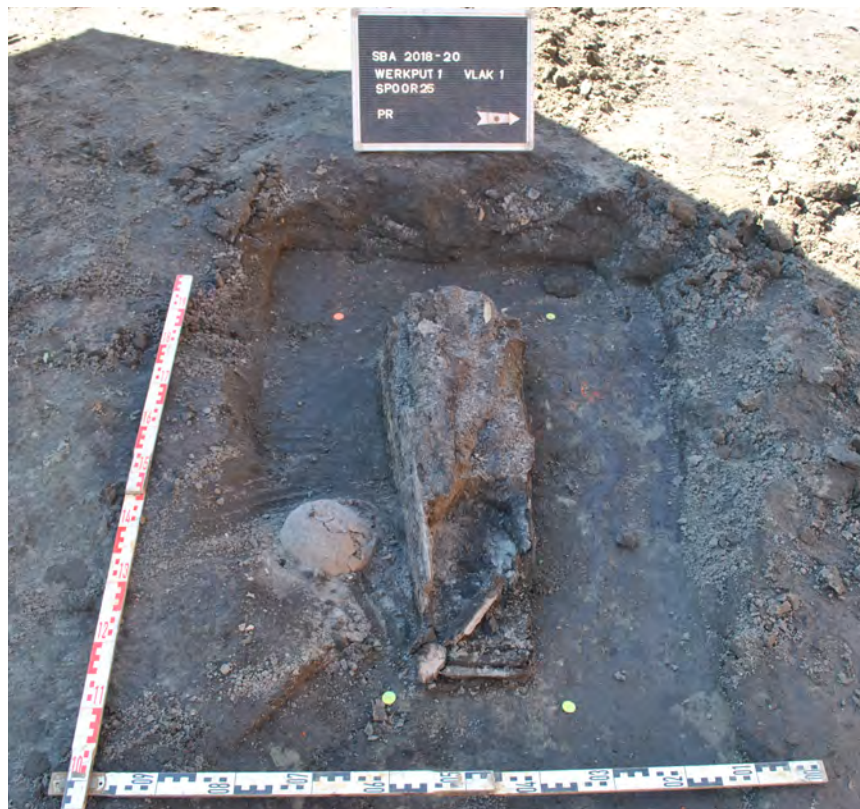
Op het terrein werden twee spoornummers toegekend aan houtige overblijfselen. Spoor 25 bevond zich in associatie met de knekelput van S23, waarbij de botten van de knekelput als het ware gerangschikt lagen rond het kistje (fig. 3.23). Vermoedelijk maakt het houten kistje deel uit van de knekelput en bevindt het zich in secundaire context. Omdat er geen duidelijke context is die beiden omringt (zoals een duidelijke aflijning van een kuil) kan de gelijktijdigheid van beide sporen niet met zekerheid worden vastgesteld en het kistje werd dan ook apart geregistreerd. Er bevond zich geen skeletmateriaal in anatomisch verband in de vulling van de kist.

Fig. 3.23: Zicht op S25 na het vrijleggen.

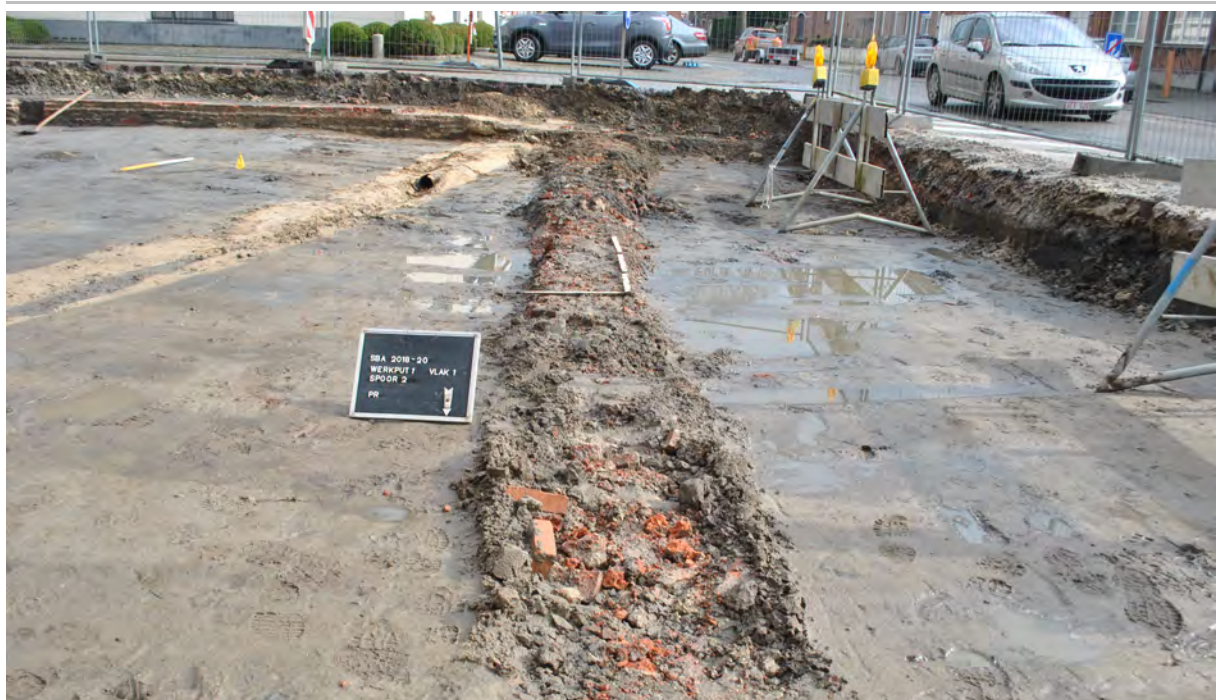
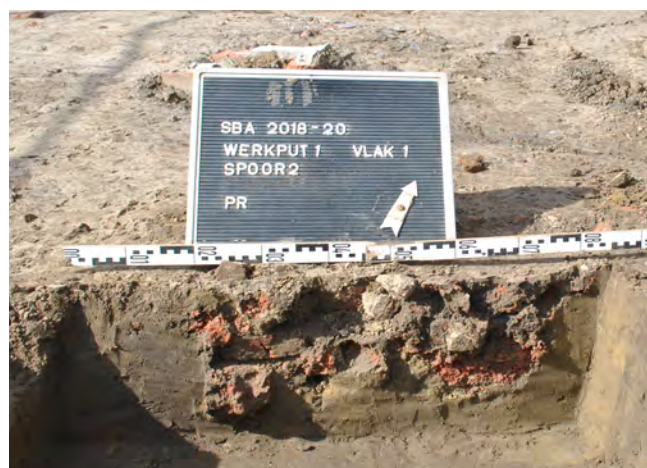
Spoor 2 is eveneens een slecht bewaarde muurrest, bestaande uit baksteen- en mortelfragmenten zonder metselverband. Na coupe bleek het uitbraakspoor maar 20 cm diep. Uit de vulling kon een volledige baksteen gerecupereerd worden met afmetingen van 18 x 8 x 5 cm.

Fig. 3.25: Zicht op S2 in vlak (boven) en coupe (onder).

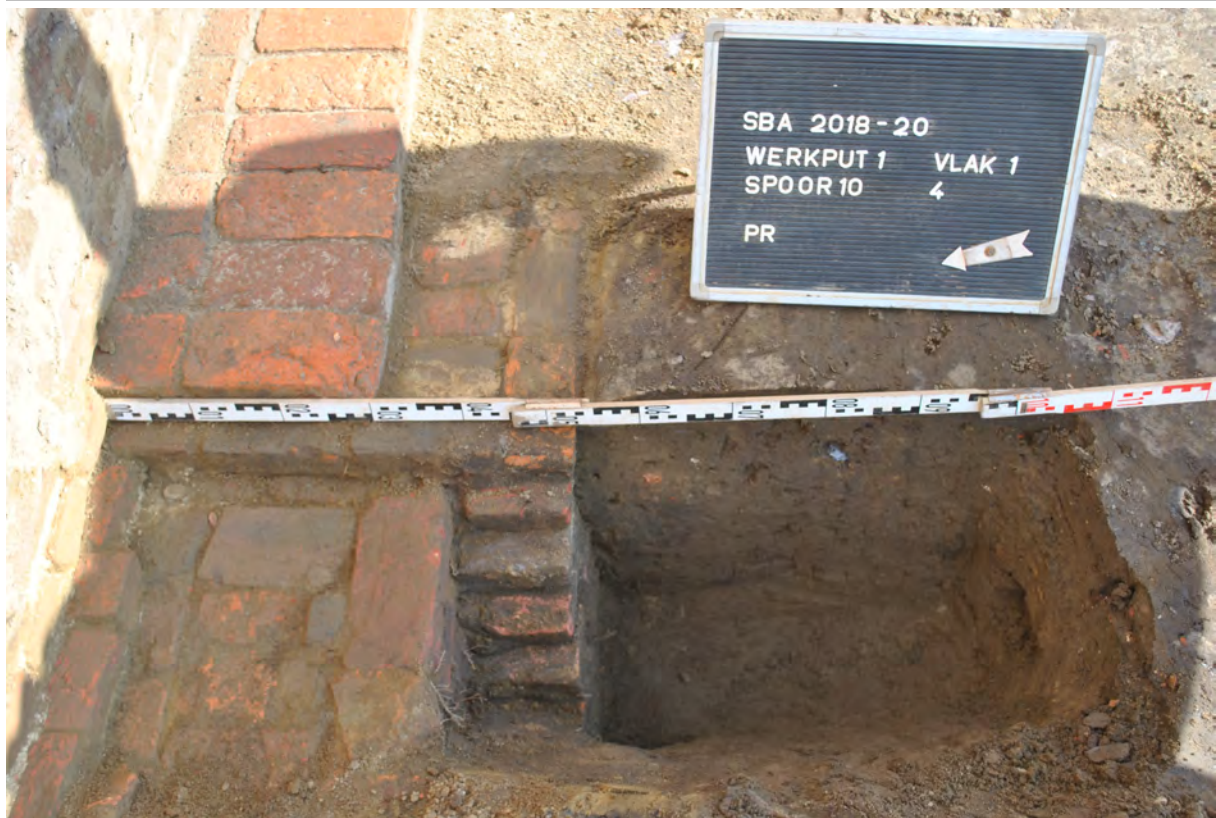
Spoor 10 is een zeer goed bewaarde muurrest die tegen de zuidmuur van de kerk is aangebouwd, en kan geïnterpreteerd worden als een verstek van de funderingen van de kerk zelf. Het metselverband is trapsgewijs, en de gebruikte mortel is een zachte, licht geelwitte kalkzand. De formaten van de gebruikte bakstenen verschillen, maar de meest voorkomende heeft een minimale afmeting van 20 x 10 x 5 cm. Dit formaat komt overeen met de bakstenen waaruit de kerkmuur is opgebouwd. Spoor 4 geldt als geelbruine, zandige insteek voor de verstekmuur.

Fig. 3.26: Zicht op S10 en S4 na coupe.

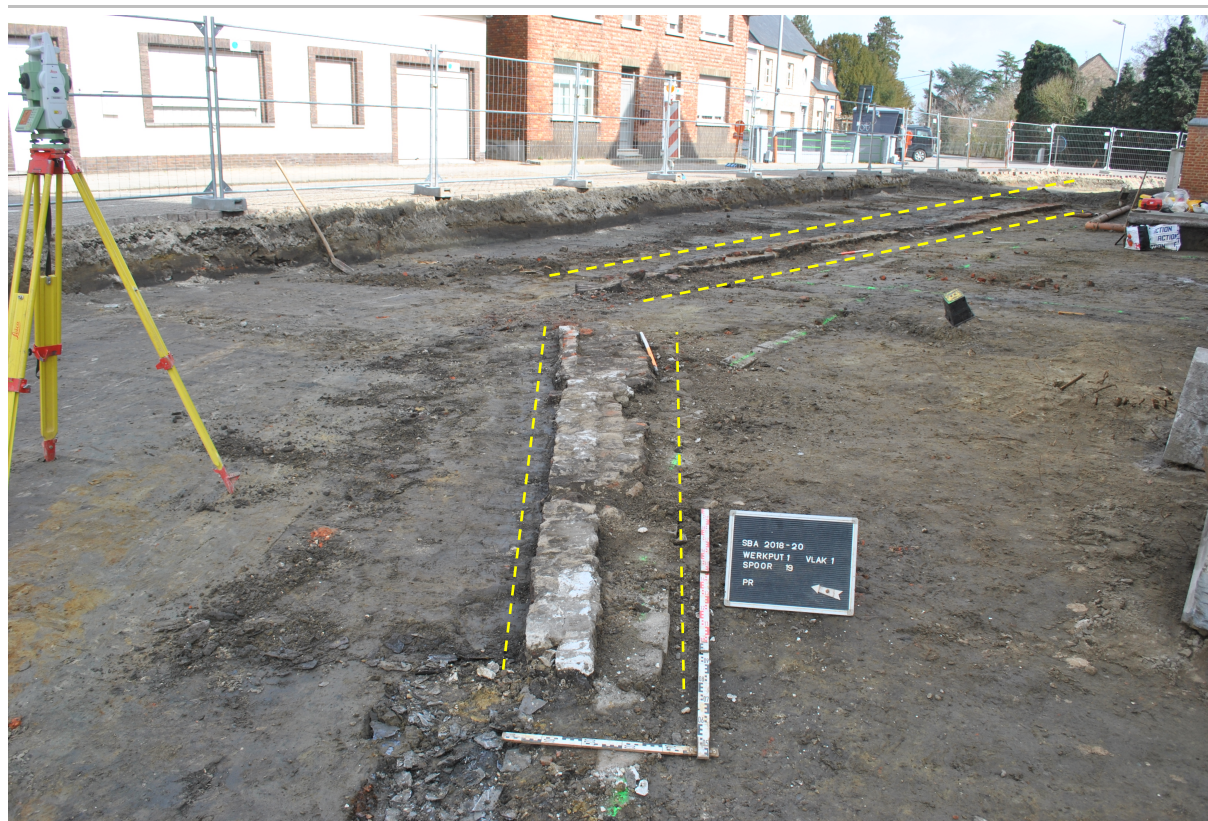
Fig. 3.27: Zicht op S19 in WP3.

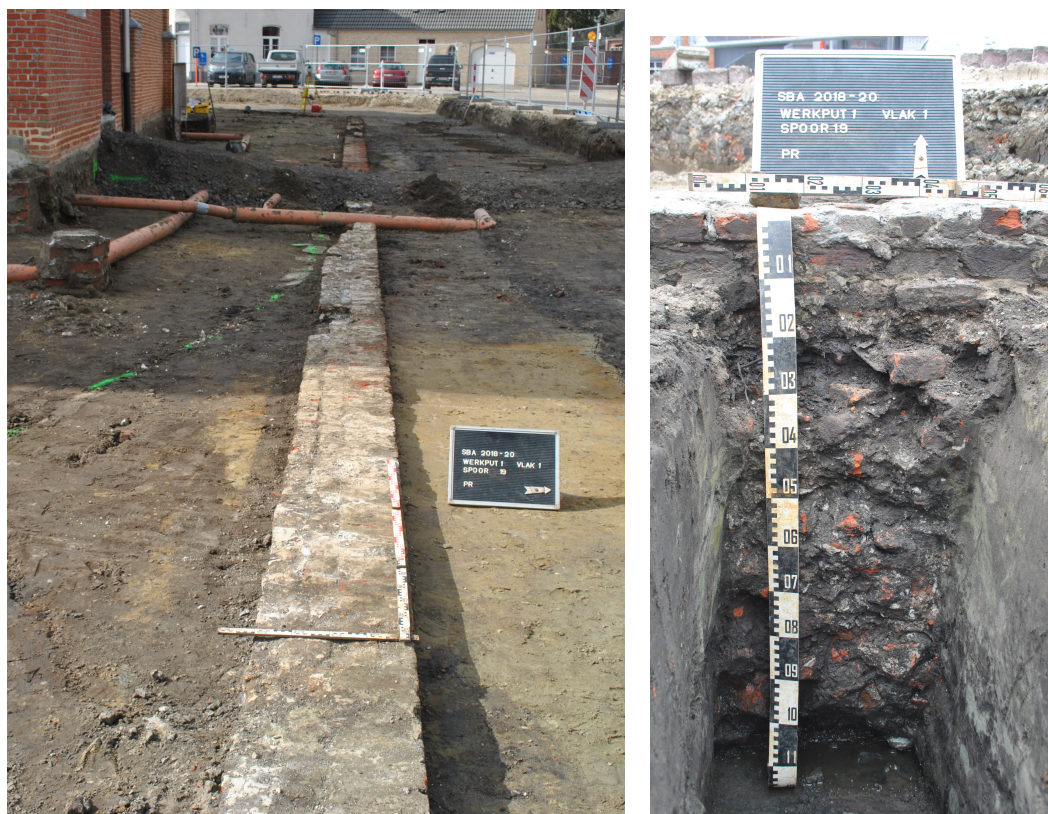
Fig. 3.28: Zicht op S19 in vlak en na coupe.

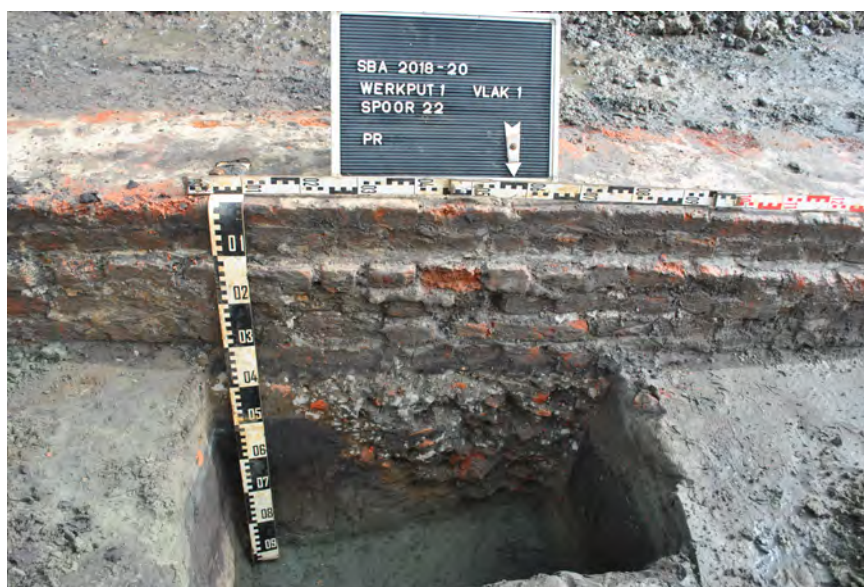
Spoor 22 kon over een lengte van 35 m gevolgd worden, parallel langs de zuidkant van de kerk (fig. 3.29). De muur heeft een totale breedte van 45 cm en wordt op verschillende punten doorbroken door recente nutsleidingen. De muur kent een goede bewaringstoestand en is opgebouwd uit bakstenen die zich tot op een diepte van 36 cm (6 rijen gestrekte bakstenen) in een metselverband bevinden. Daaronder bevindt zich een puinfundering van ca. 46 cm. De maximale afmetingen van de bakstenen betreffen 20 x 10 x 6 cm, minimaal 17 x 8,5 x 4 cm en de gebruikte mortel is zacht en lichtgrijs van kleur.

Fig. 3.29: Zicht op S22 na coupe.

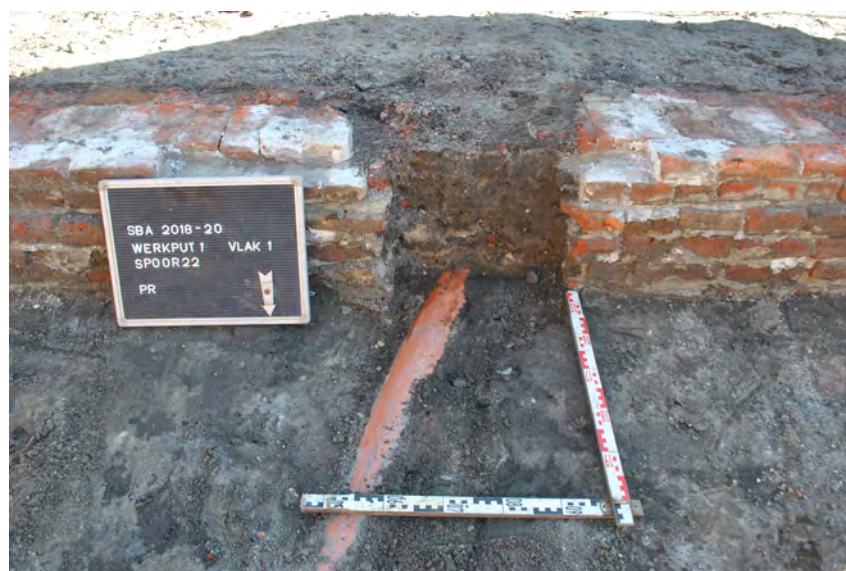
Fig. 3.30: Alle muurresten werden doorgebroken voor recente nutsleidingen.

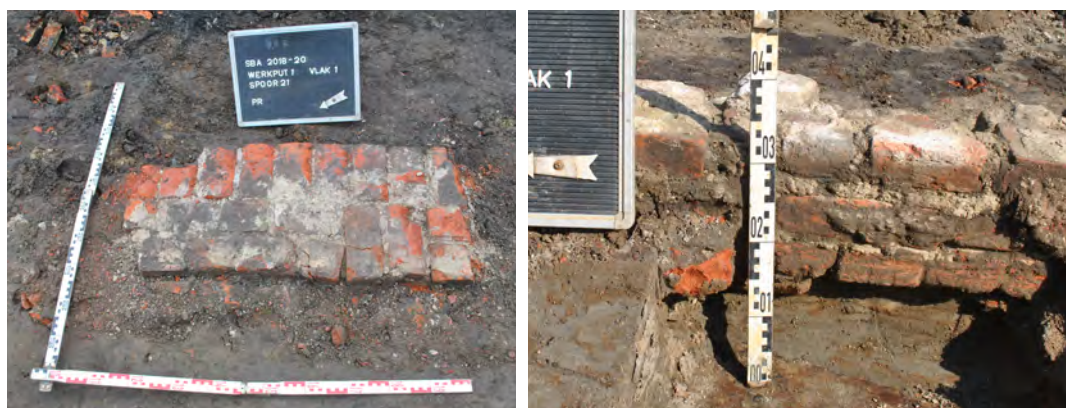
Haaks op S22 staat de muur van S21. Deze muur bleek in een matige bewaringsconditie te zijn en werd doorbroken door recente nutsleidingen. Het spoor is slechts 3 rijen gestrekte bakstenen dik, bij elkaar gehouden door een lichte zachtgele mortel. Door de verschillende mortelsoort, afwijkende opbouw en andere baksteenformaten, kan S21 vermoedelijk niet in verband worden gebracht met S22 en zijn

beide muren mogelijk op andere momenten in de tijd tot stand gekomen. De afmetingen van de gebruikte baksteen bedragen minimaal 20 x 10 x 5 cm.

Fig. 3.31: Zicht op S21 in vlak (links) en na coupe (rechts).

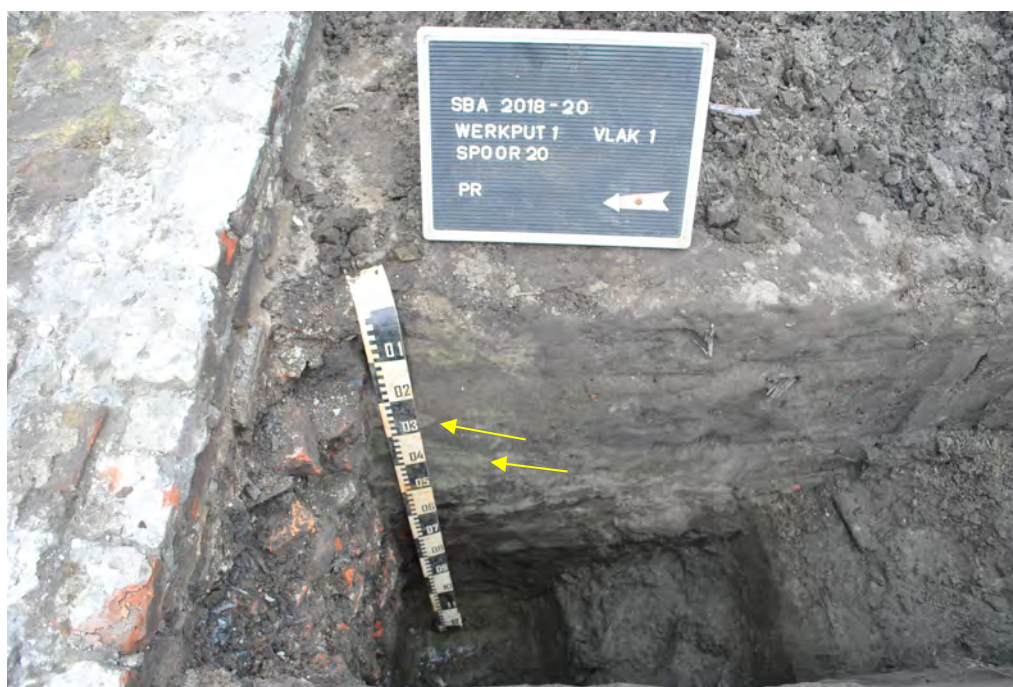
Op het terrein werd 1 kuil geregistreerd in het noordoosten (S20). Het gaat hier om een grote, onregelmatige cirkelvorm van bijna 4 m doorsnede in een donkergrijs zand. De locatie van het spoor komt overeen met een “poel” op de Ferrariskaart. Uit de vulling van het spoor werd onder andere vlak glas en industrieel vervaardigd aardewerk gerecupereerd. Er werd handmatig een profiel in het spoor gezet tot een diepte van -120 cm om de onverstoorde C-horizont te bereiken, maar hiermee werd de bodem niet bereikt (zie fig. 3.32). In het nabij gelegen PR7 is de C-horizont echter vastgesteld op een diepte van -180 cm. Mogelijk gaat het hier eerder om een (geroerde) laag, dan een kuil met specifieke gebruiksfunctie.

Fig. 3.32: Het handmatige profiel in S20, merk de stukken glauconietrijk zand op in de vulling.

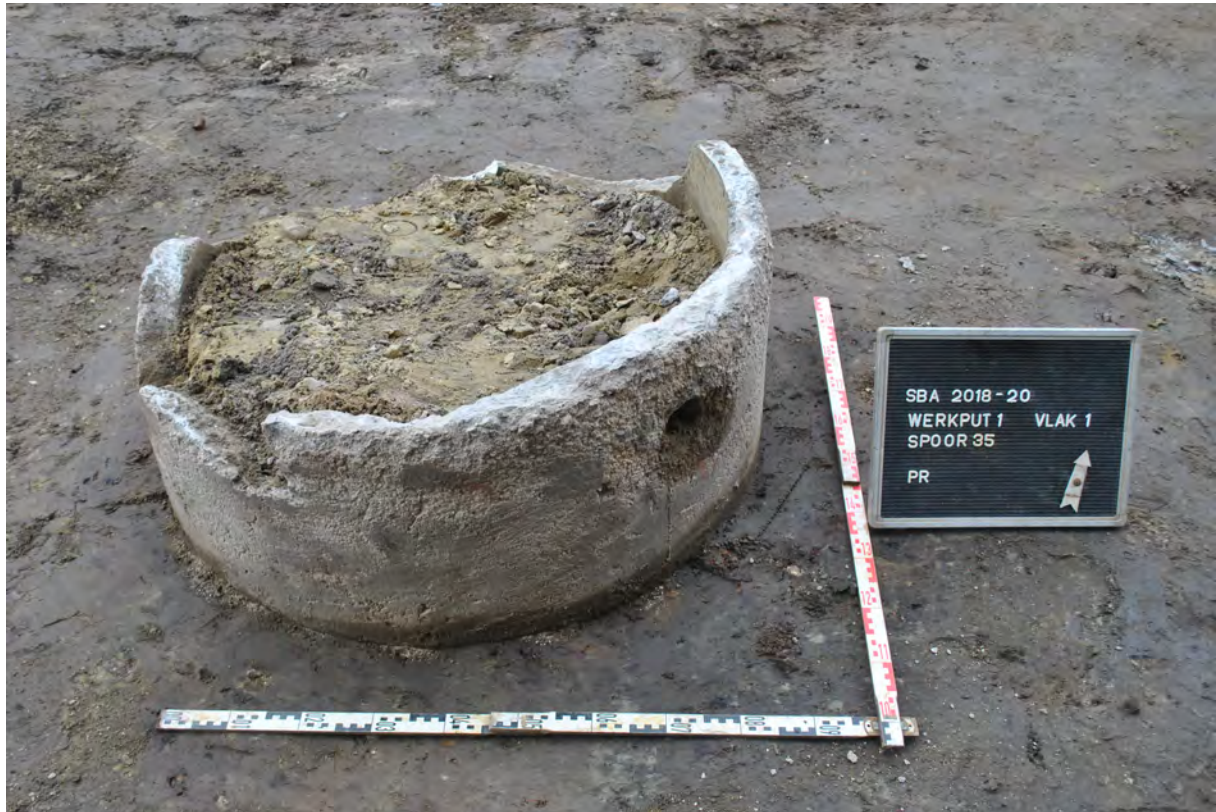
Fig. 3.33: Zicht op de betonnen waterput S35.

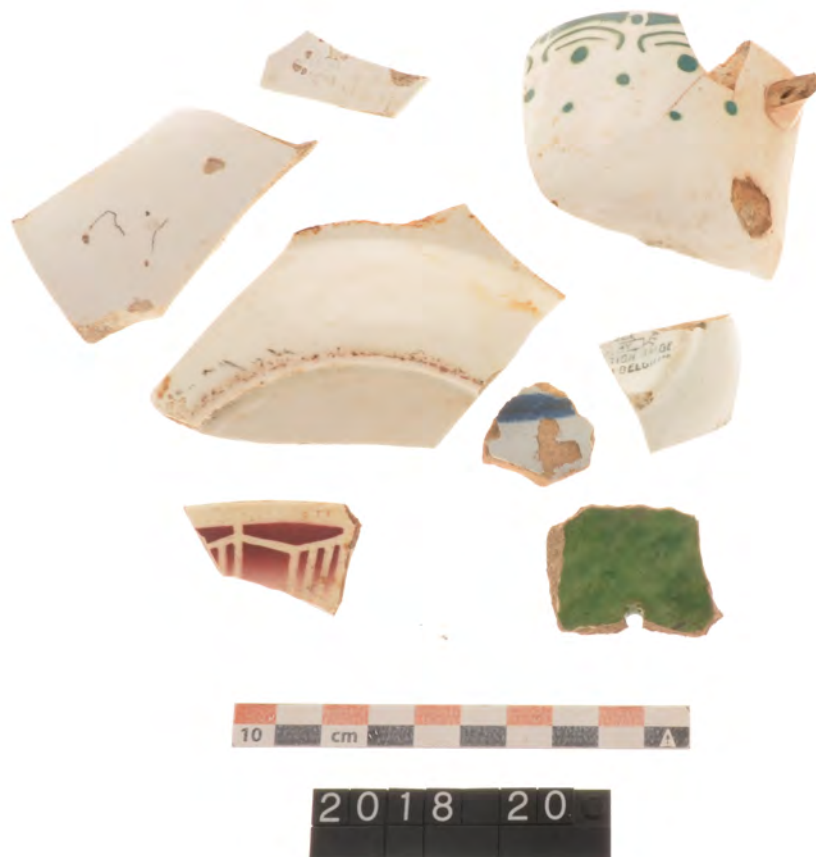
Fig. 3.34: Fragmenten faience en industrieel wit aardewerk (aanleg WP2).

De archeologische vondsten worden ingedeeld in verschillende materiaalcategorieën. Aanlegvondsten uit aardewerk bestaan uit industrieel wit, faience, oxiderend geglazuurd en (industrieel) steengoed (zie fig. 3.34 en fig. 3.35). Naast ceramiek werden ook twee fragmenten pijpenaarde aangetroffen, waaronder één pijpenkopje (zie fig. 3.36). Het gegladdde pijpenkopje is van het type “staande kromkop” en is onversierd. Een deels gladgestreken vormnaad is zichtbaar op de verbinding tussen kop en steel. Er is sprake van een “vlakke stoep”, wat betekent dat er geen hielmerk met een mogelijke productieplaats

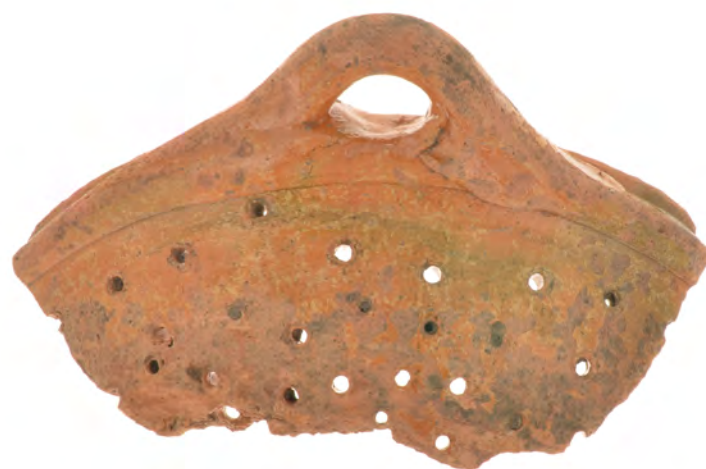
Fig. 3.35: Fragment van een vergiet in geglaazuurd oxiderend gebakken aardewerk (aanleg WP3).

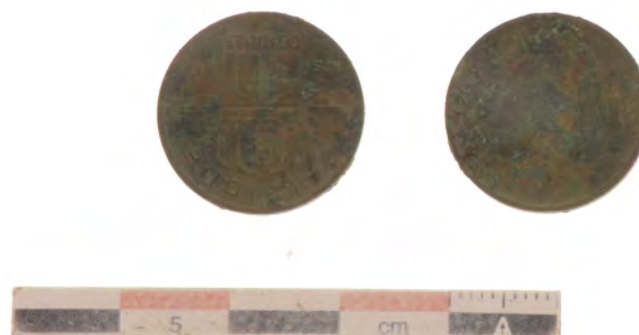
Fig. 3.38: Halve frank uit 1958 uit WP1 (LV3).

Andere recentere vondsten bestonden uit blik, ijzeren nagels, vlakglas en kunststof (zie fig. 3.36 en 3.37). Zo werd er ter hoogte van S40 een kunststof knoopje aangetroffen. Er werd ten slotte tijdens de aanleg van WP1 één muntje gevonden: een halve frank uit 1958 (zie fig. 3.38).
